# **COMMUNE DE VERGEZAC**

## **PROPOSITIONS POUR SÉCURISATION ROUTIÈRE DES VILLAGES**

### **ALLENTIN 43320 VERGEZAC**

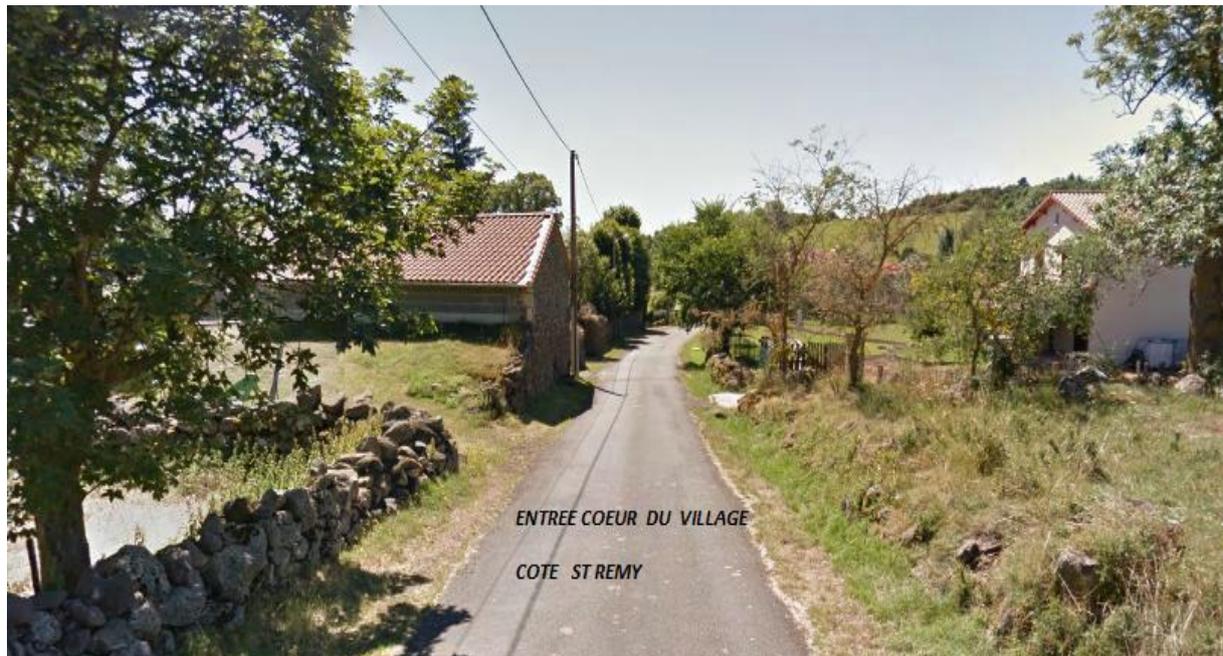
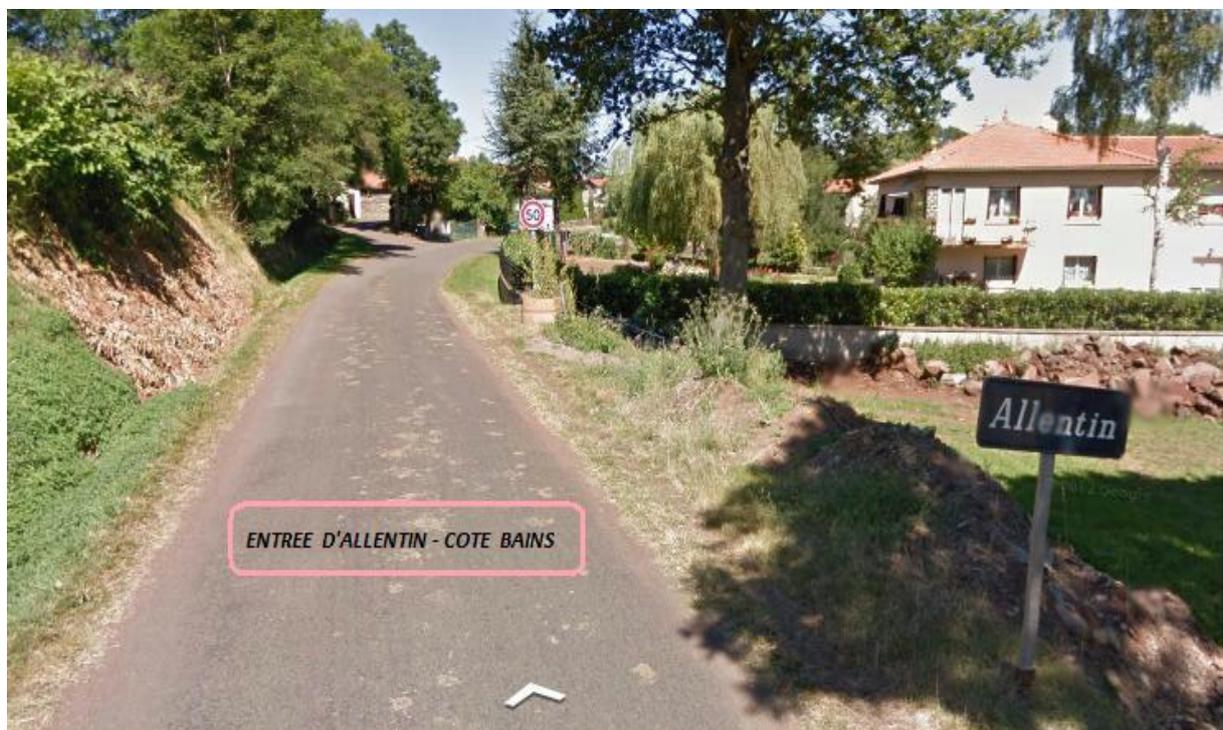
### 4-3 – Entrées du village ;

*- De la vitesse : Le bourg d'Allentin est considéré comme l'atteste son panneau d'entrée comme un lieu-dit. Les lieudits sont des hameaux ou des groupements d'habitation qui ne constituent pas une agglomération, mais nécessite une signalisation particulière. En l'espèce, la vitesse y est réglementée à 50 km/h et une signalisation adéquate a été mise en place. Certes la vitesse est réglementée à 50 km/h mais l'axe, ancienne RD 906, dans sa traversée du village est particulièrement roulante et cette limitation est très rarement observée. (Cf 4-3 et 4-6).*

*La limitation de vitesse actuelle paraît la plus appropriée même si une limitation de vitesse à 30 km/h sur la traversée de la partie centrale du bourg (secteur fontaine / pont) pourrait être envisagée.*

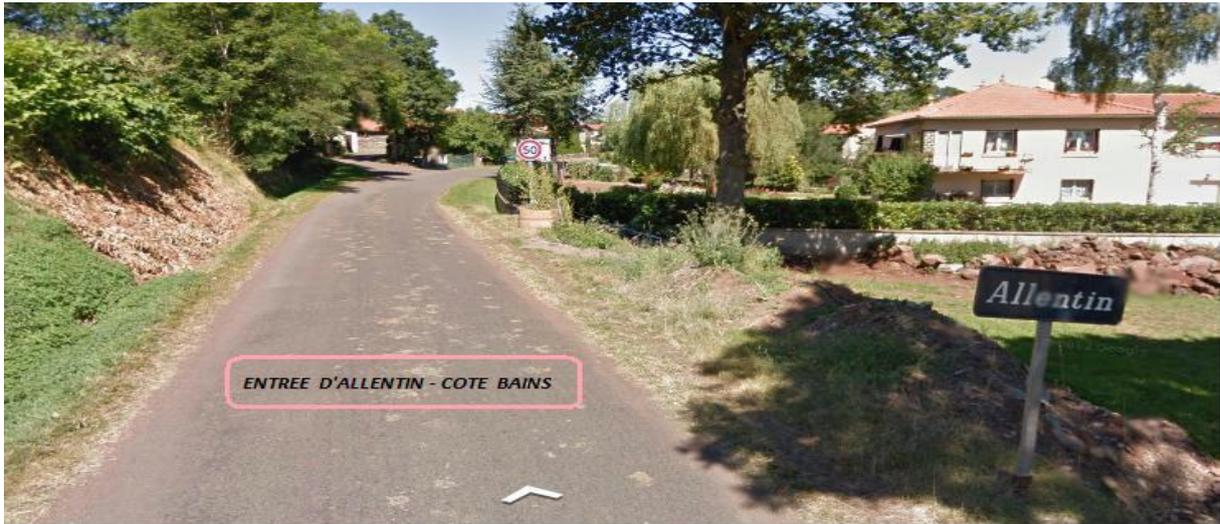
4-4 – Une signalisation « dispersée » ;  
Entrée du village côté Bains :

*Il y encore peu de temps, aux entrées du village, on trouvait successivement le panneau du lieu-dit, puis quelques dizaines de mètres plus loin la réglementation de vitesse « 50 ». C'était le cas de l'entrée côté Bains (Cf 4-4 – Cliché 1). A ce jour les deux informations sont regroupées sur le même panneau. Il serait souhaitable qu'il en soit de même pour l'entrée côté St Rémy (Cf 4-4 – Cliché 2).*

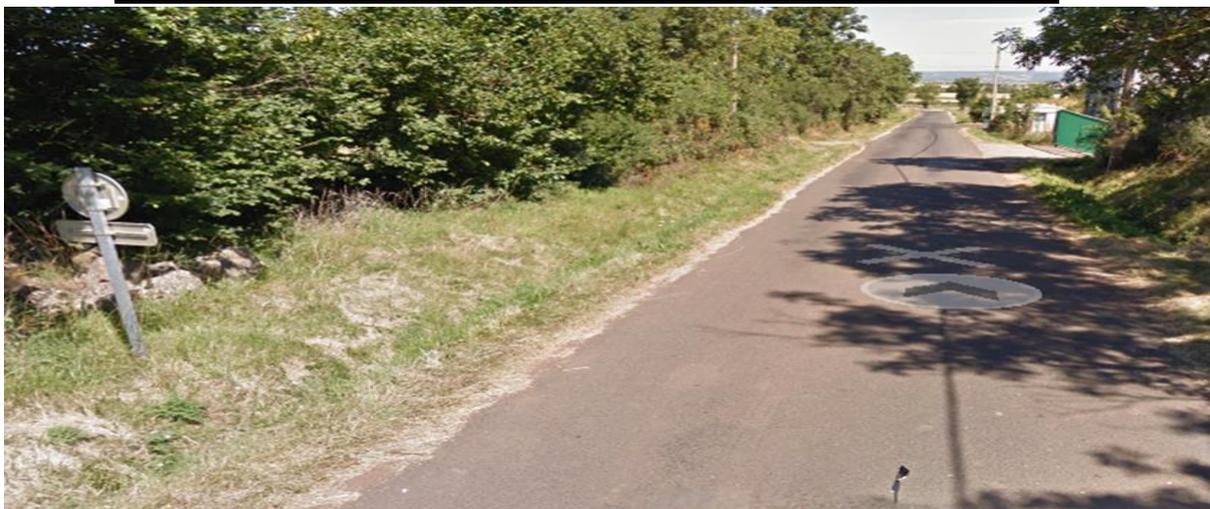
4-5 - Panneau interdiction 3T5 (sauf déserte) – de dos :

*Par contre, les véhicules de ce type qui se sont rendus à la société EUREA COOP Dépôt et silo d'Allentin- 43320 Sanssac L'Eglise et qui quittent ce site en s'engagent sur le Chemin Communal en direction d'Allentin n'ont qu'un rappel de l'interdiction alors qu'ils sont biens engagés sur l'axe (Cf 4-5). A ce moment-là, toute manœuvre de demi-tour est alors impossible et il n'y a plus aucune échappatoire.*

*Un déplacement en amont du panneau d'interdiction de quelques dizaines de mètres permettrait un rappel ou une prise d'information des chauffeurs dès leur sortie du site EUREA COOP au moment où ils s'engagent sur la chaussée.*

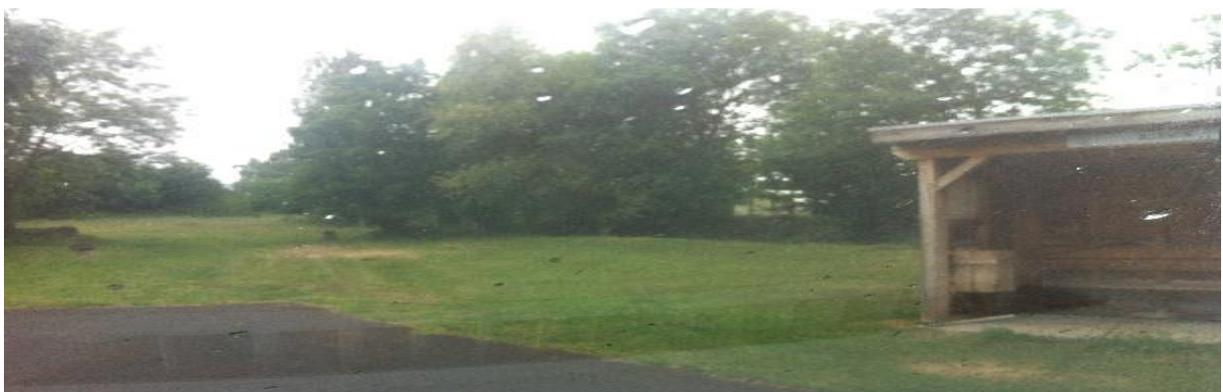
*4-8 – Possibilité aménagement d'une zone de stationnement aux abords du lavoir :*

*A ce sujet, même si l'axe routier est de largeur correcte en tant qu'ancienne RD 906, tout comme son accotement, tout stationnement en bordure empiète sur le Chemin Communal ou son abords immédiat au détriment de la sécurité. Si tous les habitants disposent de lieux de stationnement privés, un petit aménagement de quelques places de parking sur le couder pourrait être envisagé à côté de l'abri bus (Cf 4-8).*
